WESTERSCHELDE TUNNEL

Informatiesessie Provinciale Staten Betonschade Westerscheldetunnel

4 oktober 2024

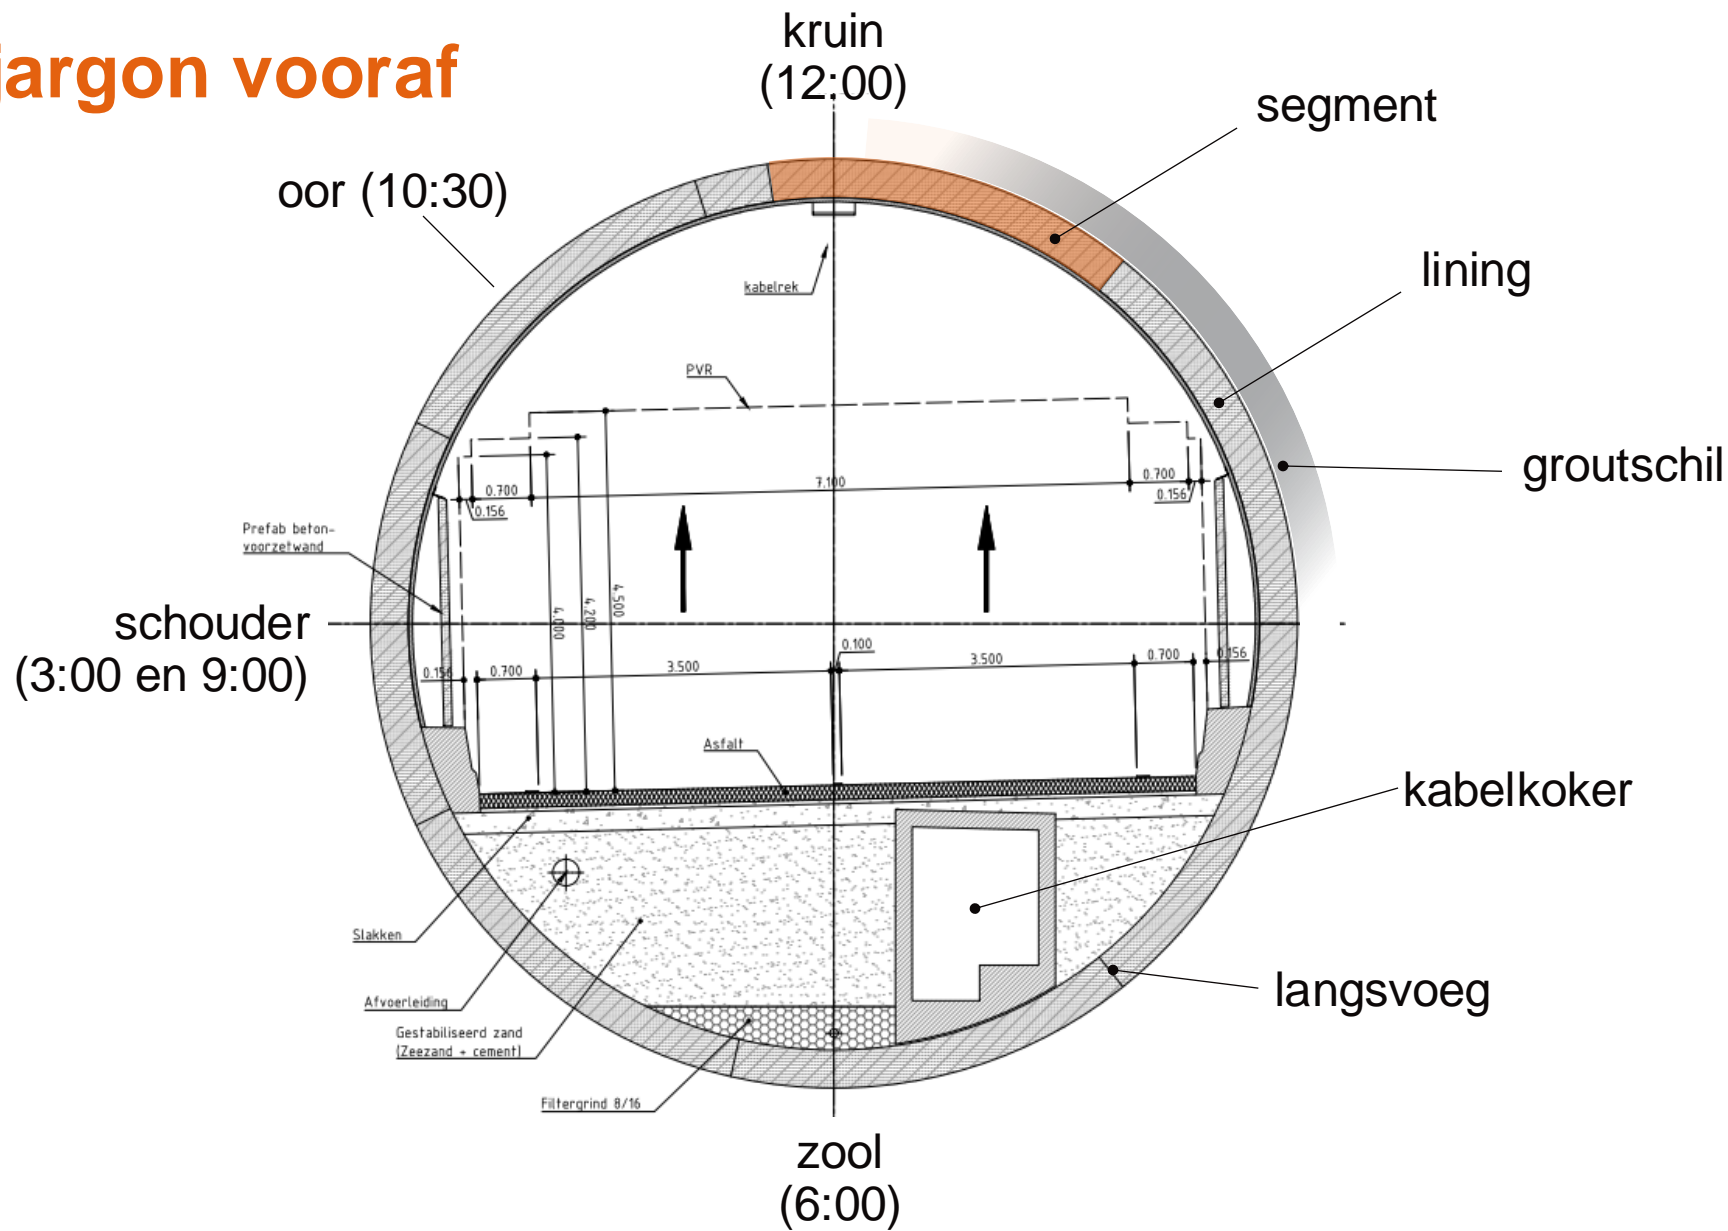
Beschrijving actuele schade rond de breuk

Lining gescheurd over 30 m

- in de kruin
- net vóór ontvangstcaisson Oostbuis

Breuk in ring 3297 (2m breed gezien in lengterichting)

- scheurwijdte 12 mm
- wapening gebroken
- vertakte scheur, daardoor meer vervormingsmogelijkheid en nog effectieve krachtsoverdracht

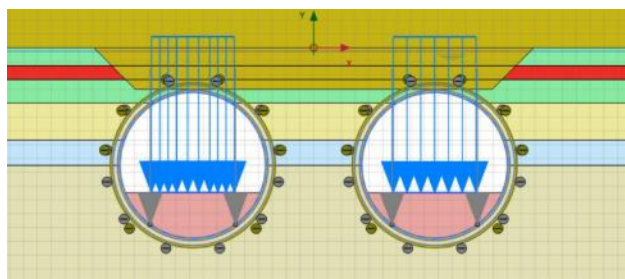
Consolidatie slappe laag op schouderhoogte in combinatie met stijve grondverbetering boven de tunnel

*lichtblauw: zandige klei
oker: grondverbetering*

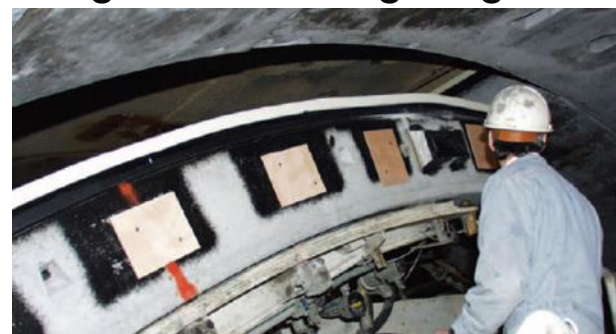
Stijve ringinteractie via alternatief voegmateriaal ringvoeg

segment met triplex-plaatjes in de ringvoeg

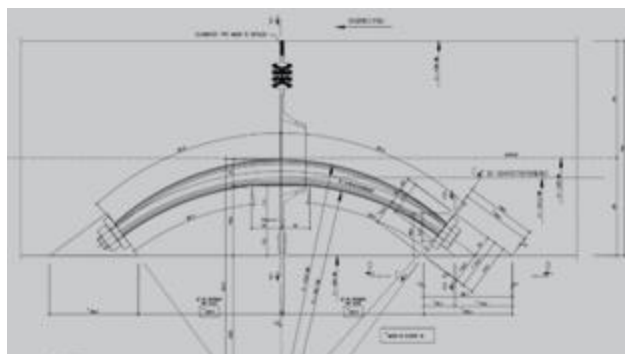
Geconcentreerde krachtsoverdracht door permanente bouten

doorsnede ringvoeg met permanente bout

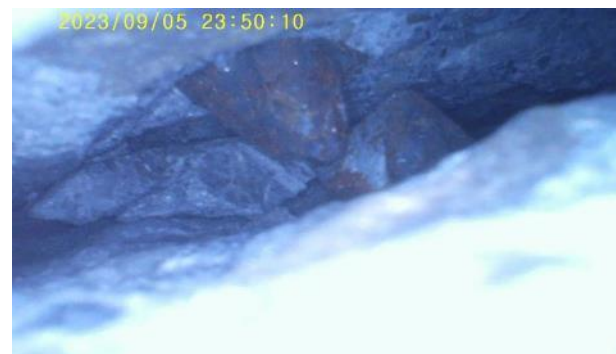
Weinig wapening in ringrichting

endoscoop-beeld met gebroken wapeningsstaaf

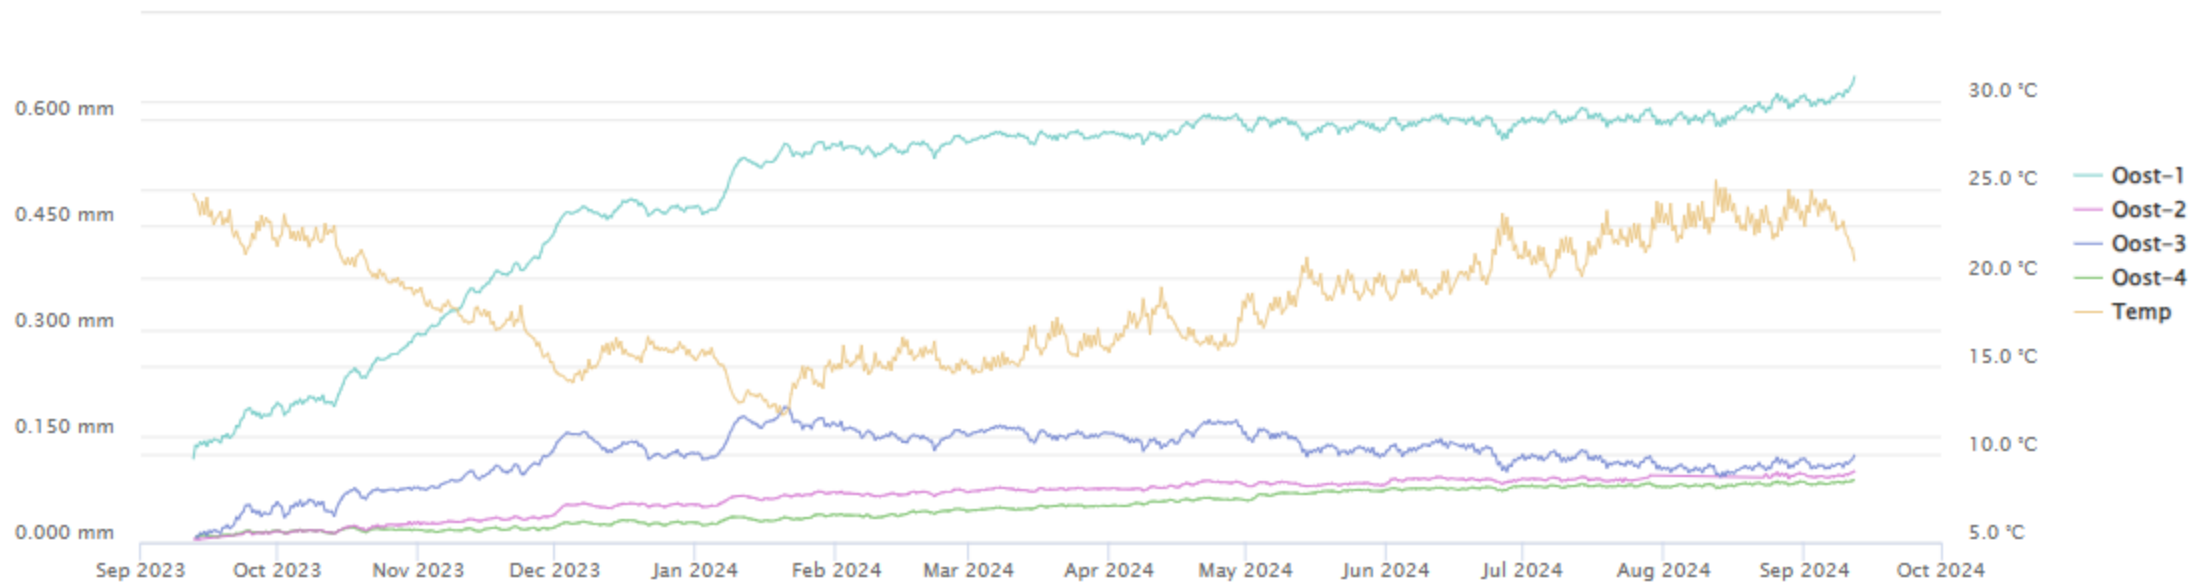
Langzaam voortschrijdend fenomeen

De scheurwijdte neemt langzaam maar gestaag toe

- invloed van getij en temperatuur
- onomkeerbaar

Crackmeter

- crack smaller, + crack larger (sensor resolution 0,003 mm)

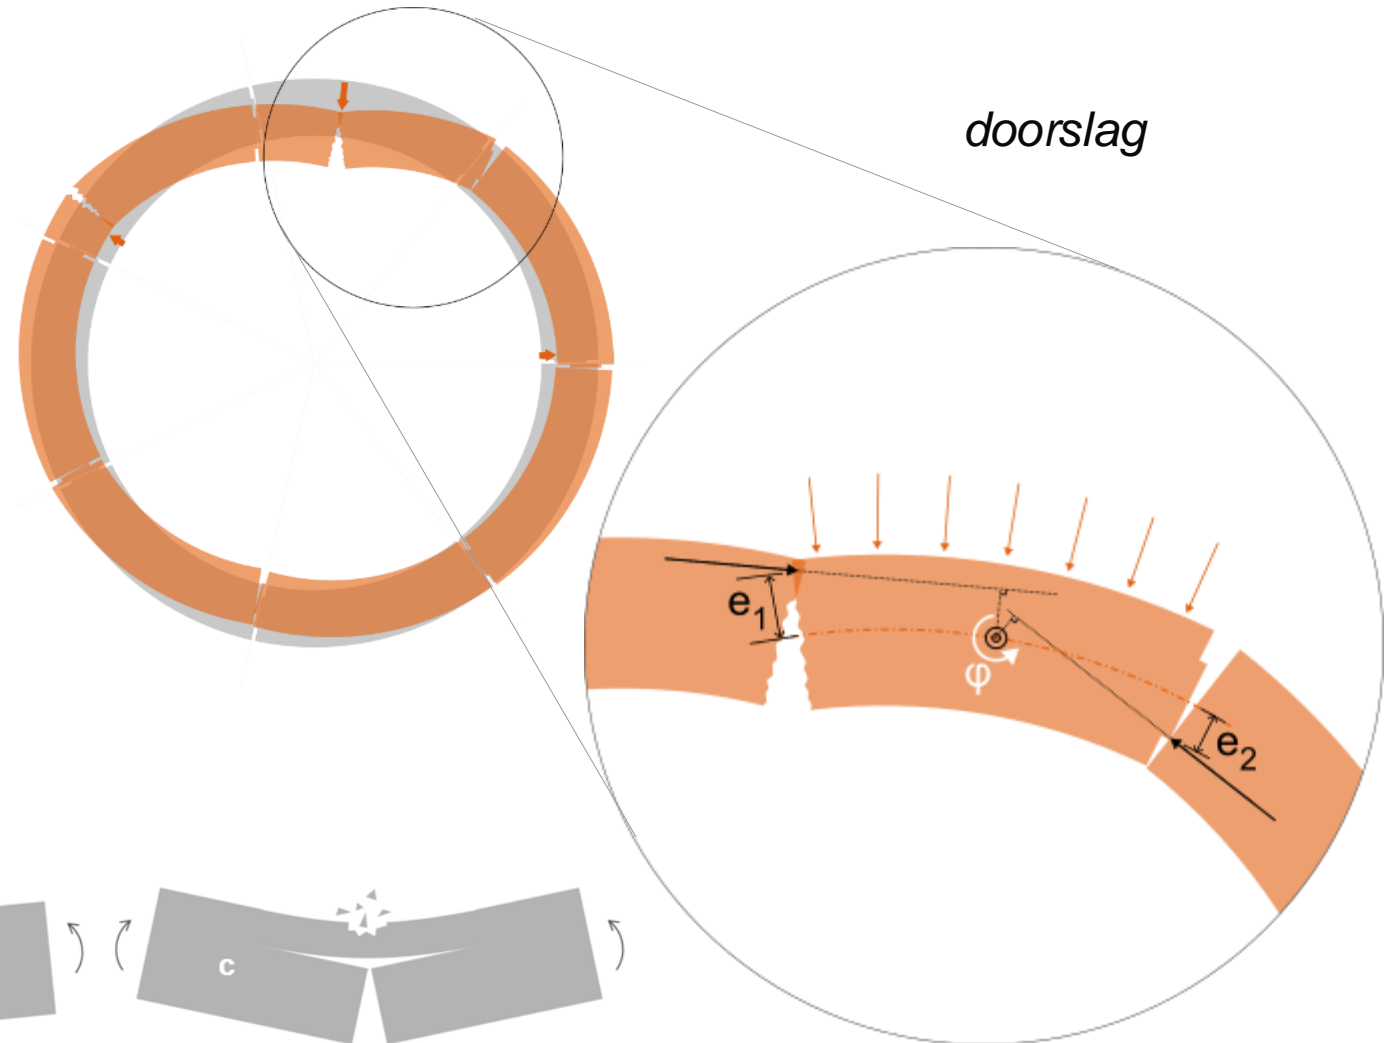
verbrijzeling in de breuk
