WESTERSCHELDE TUNNEL

Informatiesessie Provinciale Staten Betonschade Westerscheldetunnel

4 oktober 2024

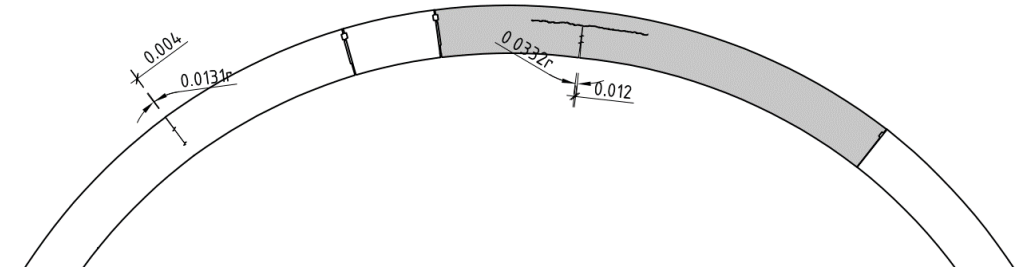
Lining gescheurd over 30 m

- in de kruin
- net vóór ontvangstcaisson Oostbuis

Breuk in ring 3297 (2m breed gezien in lengterichting)

- scheurwijdte 12 mm
- wapening gebroken
- vertakte scheur, daardoor meer vervormingsmogelijkheid en nog effectieve krachtsoverdracht

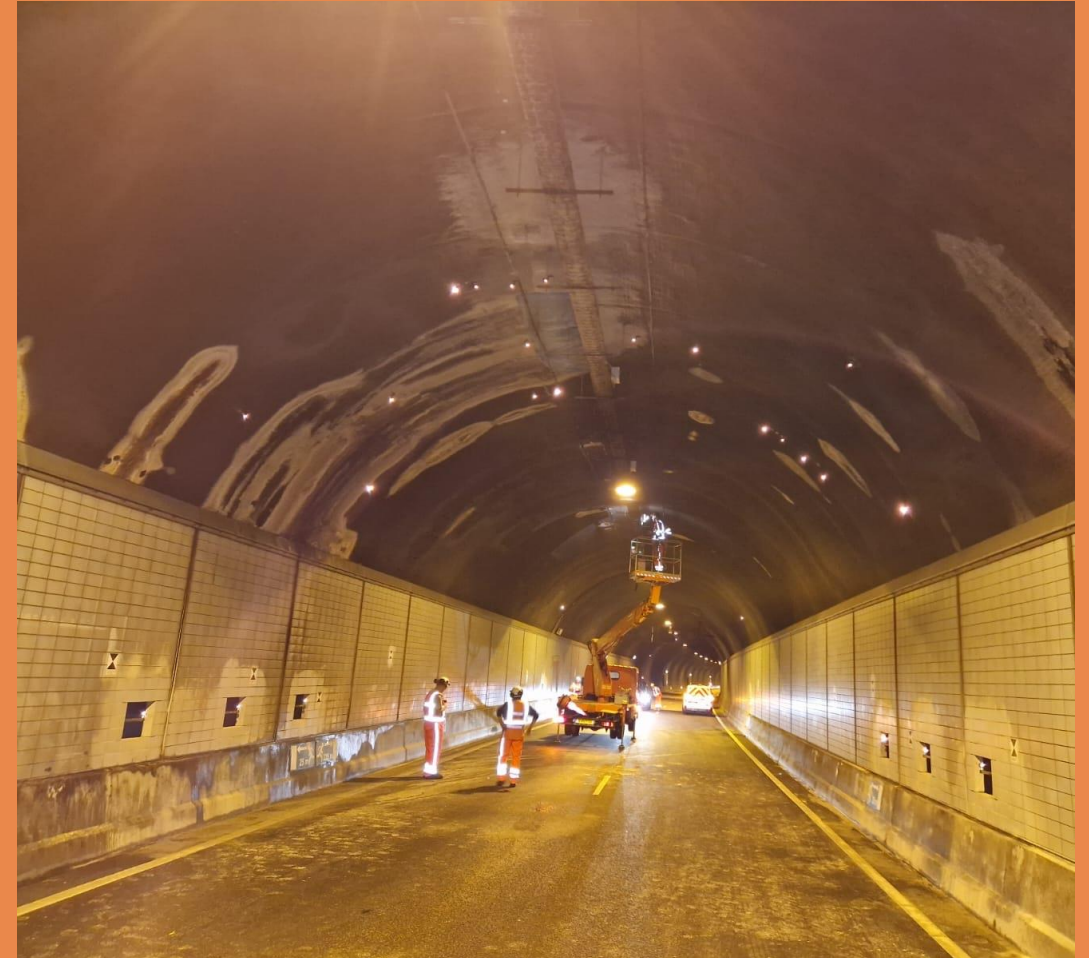
Langzaam voortschrijdend fenomeen

De scheurwijdte neemt langzaam maar gestaag toe

- invloed van getij en temperatuur
- onomkeerbaar

Crackmeter

- crack smaller, + crack larger (sensor resolution 0,003 mm)

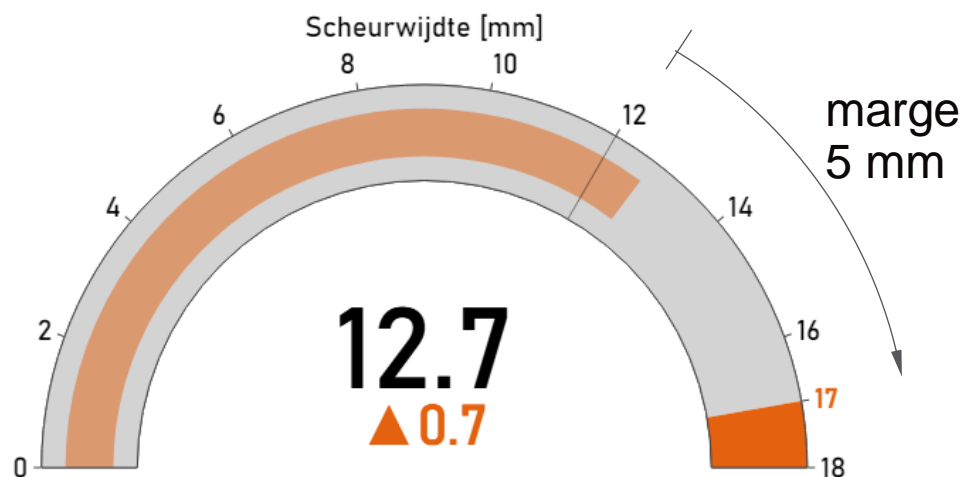
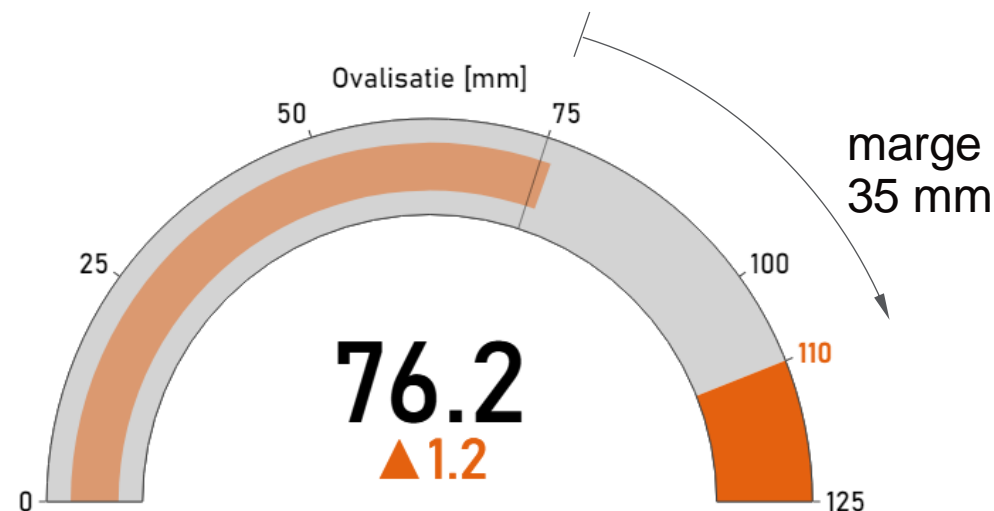
Grenswaarden monitoring t.b.v. borging veiligheid

Betekenisvolle grenswaarden, afgeleid op basis van realistisch gedrag:

- dagelijkse toename of sprong: verstoring status quo
- trend: noodzaak treffen maatregelen
- absolute waarde: naderend bezwijken

In de toekomst neemt de scheurwijdte toe, uit berekeningen volgt: **niet acuut, wel urgent.**
Maatregelen noodzakelijk voor duurzame veiligheid. Tot dan: monitoren om veiligheid te borgen.

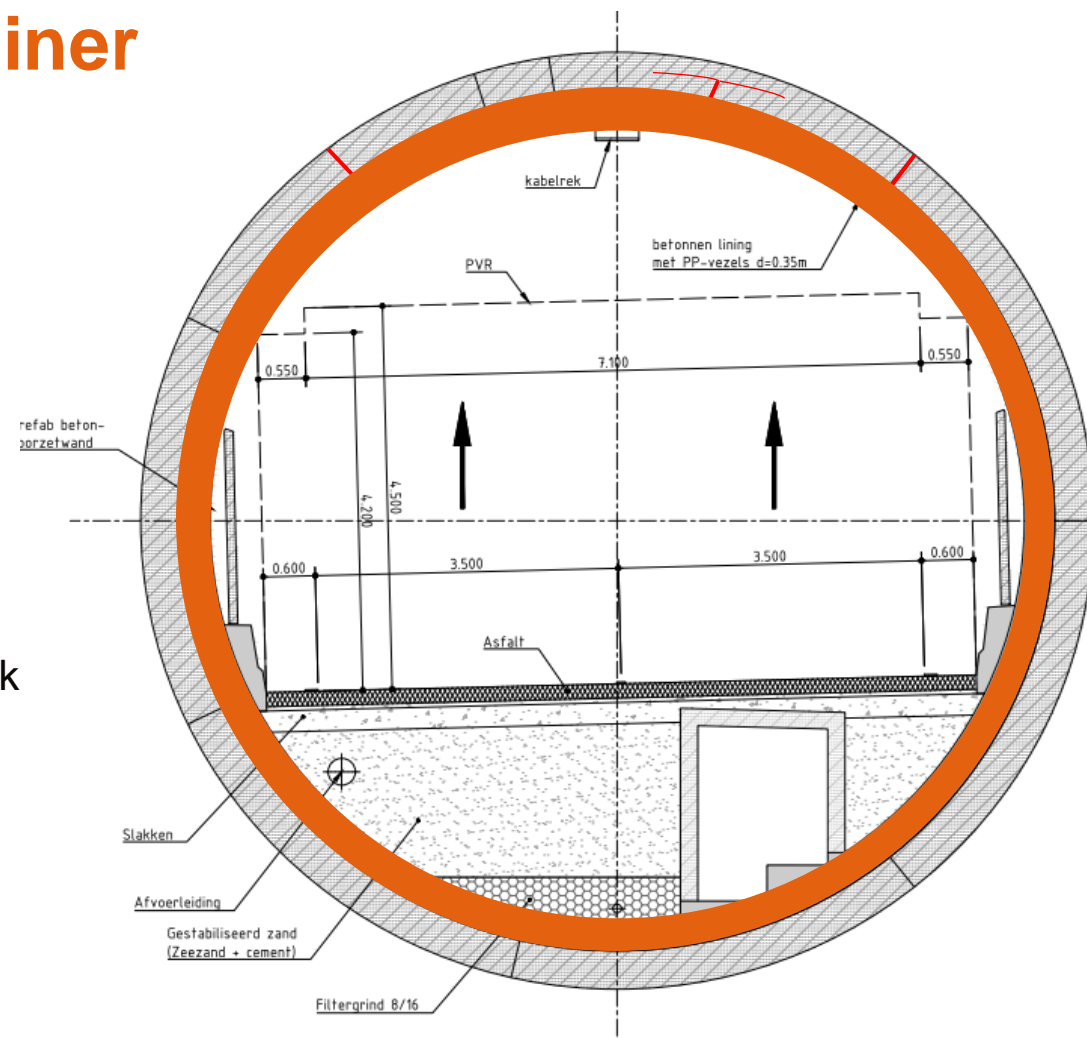
Basis herstelmaatregel: Volledige inliner

Technische haalbaarheid

- Constructief mogelijk en effectief
- Bestaande lining moet volledig op nieuwe inliner kunnen rusten, ook bij niet-uniforme belastingoverdracht
- Aandachtspunt in uitvoering is verticaal evenwicht

Uitvoerbaarheid

- Hele tunnelbuis moet 'leeg' over lengte van de herstelmaatregel wat een langere afsluiting tot gevolg heeft
- Kabelkoker moet worden aangepast, extra tijdelijke fasering om continuïteit tunnel te borgen wat als gevolg heeft dat Westbuis ook enige tijd dicht moet

Duurzaamheid

- Eventueel opgebouwde waterdruk tussen nieuwe en bestaande lining kan volledig worden overgenomen door nieuwe inliner
- Aandachtspunt: Gecontroleerde waterafvoer aan begin/eind van de inliner
